***Donaustauf,
Walhalla***

19. Jahrhundert
Donaukalk, Untersberger Kalkstein

Konzept- und Materialentwicklung
Fachbauleitung
Schadens- und Bestandskartierung
Musterflächen
Untersuchung Konstruktion
Leistungsverzeichnis
Dokumentation

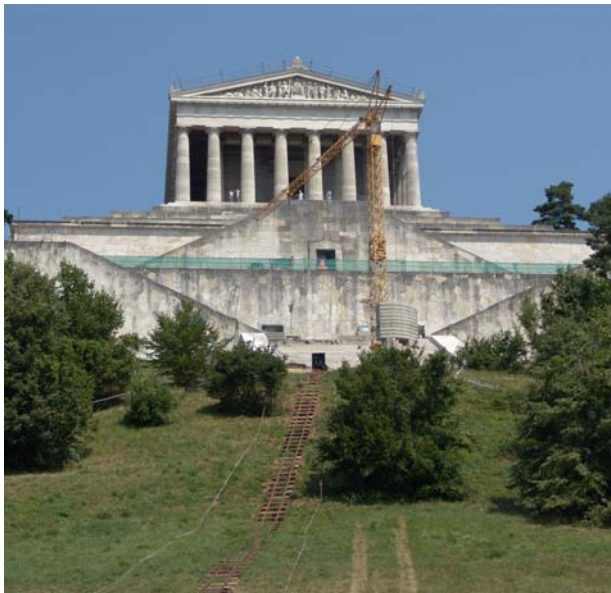
- Massive Feuchteschäden
- Stark degradierte Oberflächen
- Konstruktive Schäden
- Schäden durch vorangegangene Restaurierung
- Verschmutzung der Steinoberflächen
- Starke Fugenschäden

- Konzepterstellung:
 - Anlegen von Musterflächen
 - Bauphysikalische Anpassung der Steingerüstung
 - Erprobung von Reinigungstechniken
 - Instandsetzung des Fugennetzes
 - Anfertigen von Natursteinbearbeitungsmustern
- Anfertigen von detaillierten Werkplänen
- Dokumentation
