Bad Dürrenberg
Pfarrkirche Maria Himmelfahrt

17. Jahrhundert, rötlicher Knollenkalk (Rotmarmor)

Konzepterstellung
Musterflächen
Untersuchung Konstruktion
Restaurierung und Konservierung des Bauwerks
Kostenmanagement
Dokumentation
Betreiben und Reaktivierung eines Steinbruchs

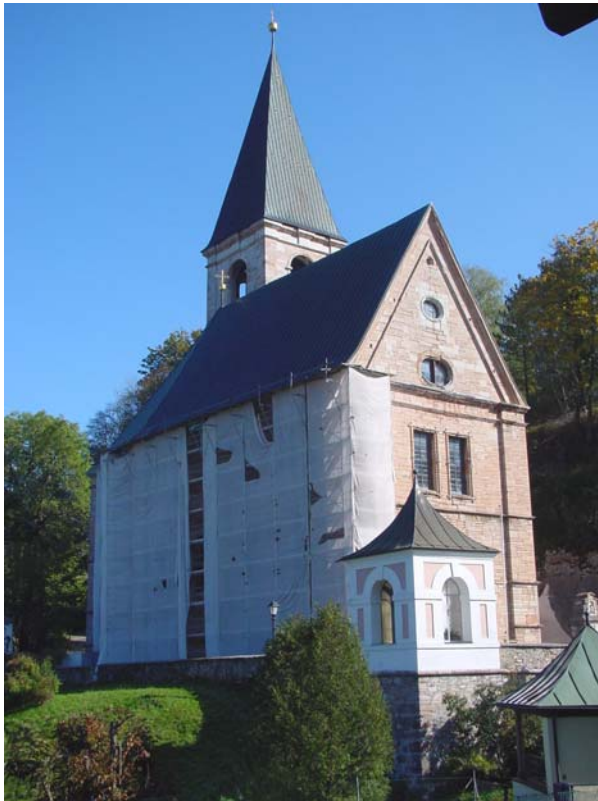
- Verschmutzung der Steinoberflächen
- Massive Fugenschäden
- Massive Schäden an Natursteinoberflächen
- Konstruktive Schäden und Verformungen
- Stark degradierte Oberflächen
- Umfangreicher Bestand von Altergänzungen und Fassungen

- Feuchtreinigung, Strahlreinigung, Kupfersalzextraktion
- Natursteinarbeiten
- Fugeninjektionen, konstruktive Stabilisierung des Bauwerks
- Konservierung, Ergänzungen Klebungen, Vernadelungen etc.
- Fassungskonservierung, Metallkonservierung
