Regensburg
Domgarten Ölberggruppe

15 Jahrhundert
Rotmarmor, Regensburger Grünsandstein

Konzepterstellung
Musterflächen
Dokumentation
Spezialleistungen
Fassungssicherung
Restaurierungsarbeiten

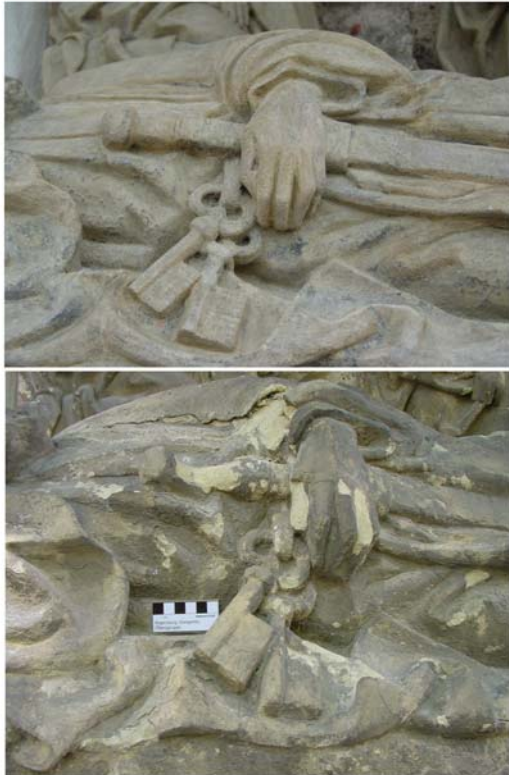
Starke Verkrustungen
Massive Gefügedegradation mit starkem Substanzverlust
Schäden durch Altkonservierung
Umfangreicher Bestand an Altergänzungen
Salz- und Feuchteschäden

Reinigung mit Ionenaustauscherharz
Feuchtreinigung, partielle Reinigung mit Mikrosandstrahl
Strukturelle Konservierung
Partielle Rekonstruktion mit verschiedenen
Ergänzungsstoffen auf Kalk-, Kieselsäureester und
Acrylatbasis
Konsequenter Rückbau von Zementergänzungen
Fassungssicherung
