Halberstadt, Dom St. Stephanus Hauptportal

12. / 13. Jahrhundert
Kalkstein, Schaumkalk

Konzept- und Materialentwicklung
Kartierung
Musterflächen
Konservierung und Restaurierung
Dokumentation

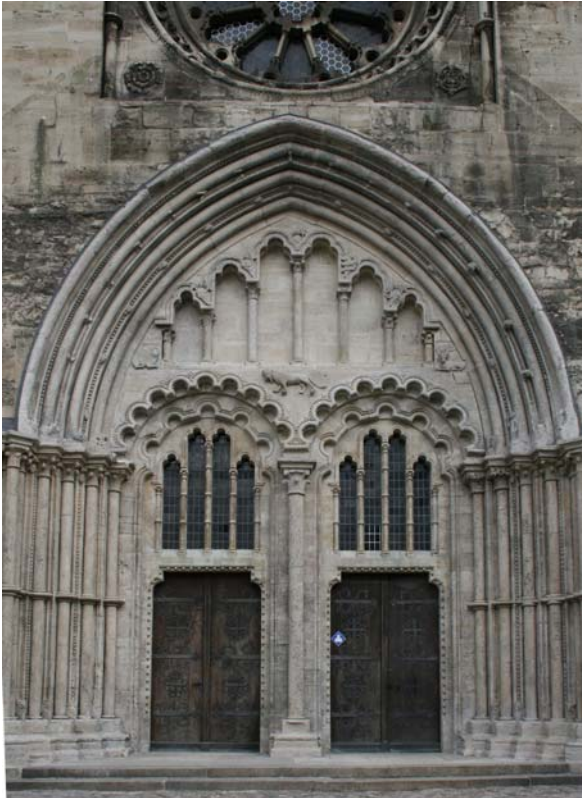
Erhaltungszustand

- Starke Verschmutzung der Steinoberflächen, mit spannungsreichen Krusten
- Stark entfestigtes Steinsgefüge, stark degradierte Oberflächen
- Konstruktive Schäden und Verformungen
- Umfangreicher Bestand an Altergänzungen
- Fehlstellen
- Massive Fugenschäden

Maßnahmen

- Strahlreinigung, Krustendünnung durch Ionentauscher
- Entsalzungskompressen
- Festigung, Ergänzung, Schalenhinterfüllung, Klebung, anorganische Schutzschlämme
- Erhaltung der mittelalterlichen, monochromen Fassung (Augenzeichnungen)
- Sanierung defekter Fugen
