**Hahnbach**  
**Kath. Pfarrkirche St. Jacobus**

15. Jahrhundert, Dogger-Sandstein

Konzepterstellung  
Fachbauleitung  
Musterflächen  
Untersuchung Konstruktion  
Leistungsverzeichnis  
Kostenmanagement  
Dokumentation  
Steinmetzarbeiten

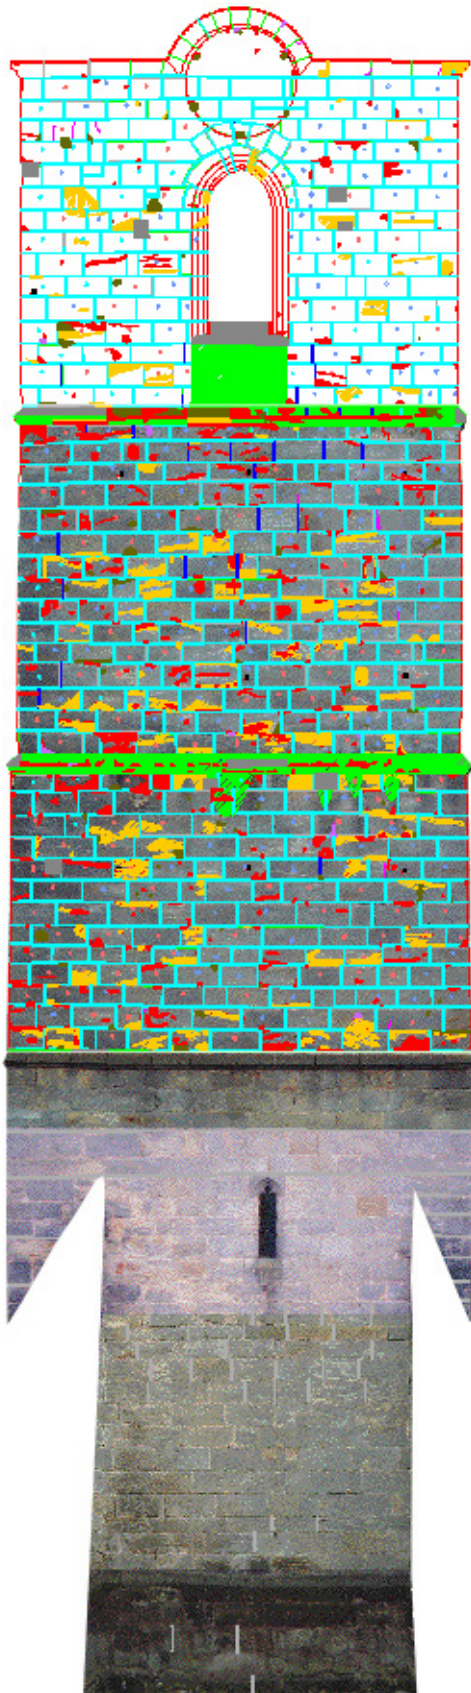
- Verschmutzung der Steinoberflächen
- Massive Fugenschäden
- Konstruktive Schäden und Verformungen
- Stark degradierte Oberflächen
- Umfangreicher Bestand von Altergänzungen, Putzen  
Fassungen

- Bauphysikalische Anpassung der  
Steinergänzungsstoffe
- Feuchtreinigung, Strahlreinigung
- Fugeninstandsetzung
- Anfertigen von Neuteilen
- Konservierung, Ergänzungen Klebungen,  
Vernadelungen etc.
- Dokumentation
