**Passau**  
**Wittelsbacherbrunnen**

um 1900, Kalkstein

Konzepterstellung  
Musterflächen  
Restaurierung  
Wassertechnik  
Dokumentation

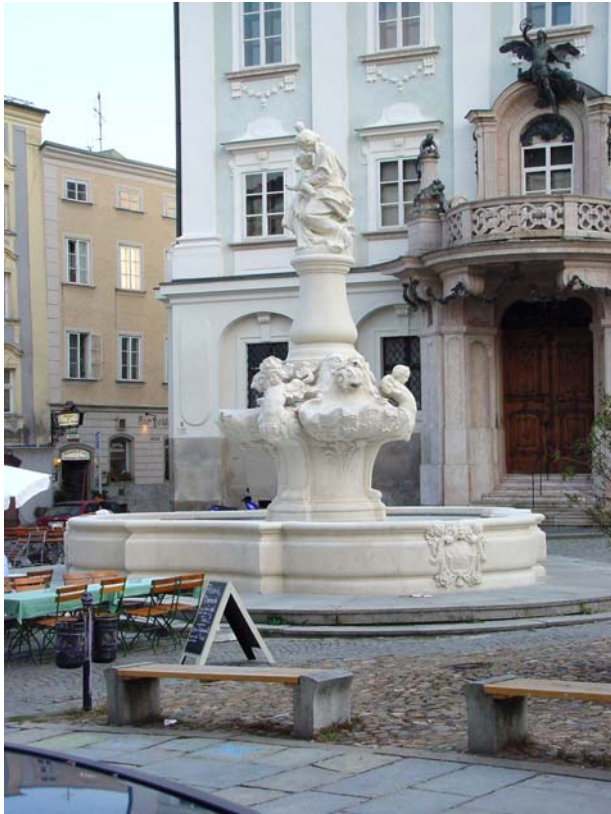
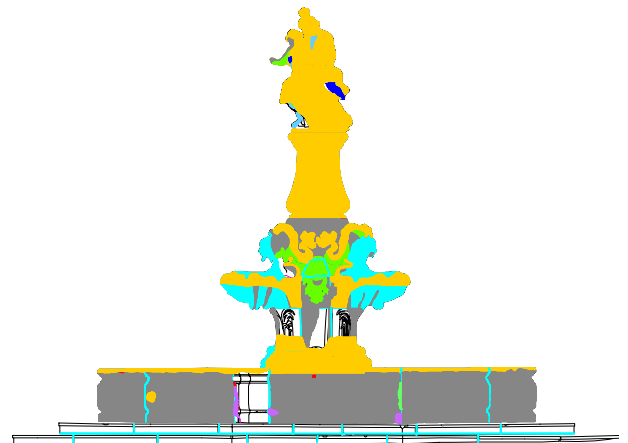
- Verschmutzung der Steinoberflächen
- Massive Fugenschäden
- Defekte Brunnentechnik
- Stark degradierte Oberflächen
- Umfangreicher Bestand von Altergänzungen und Fassungen

- Feuchtreinigung, Strahlreinigung, Wasserstoffperoxidreinigung
- Fugeninjektionen, konstruktive Stabilisierung des Brunnens
- Konservierung, Ergänzungen Klebungen, Vernadelungen etc.
- Einbau der Brunnentechnik
- Abdichtung des Brunnens
